## 地震後も継続使用が可能な 給水装置引込み部のご提案

### 金属製配水管からの分岐

### 配水青ポリ管からの分岐

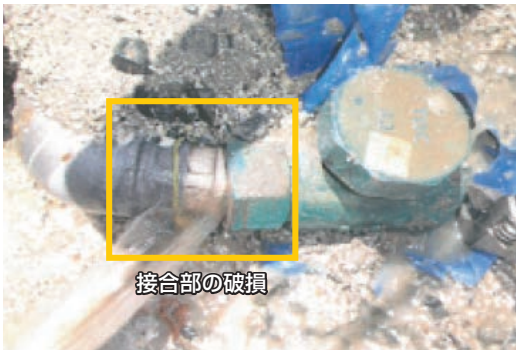
写真 給水管接合部からの漏水

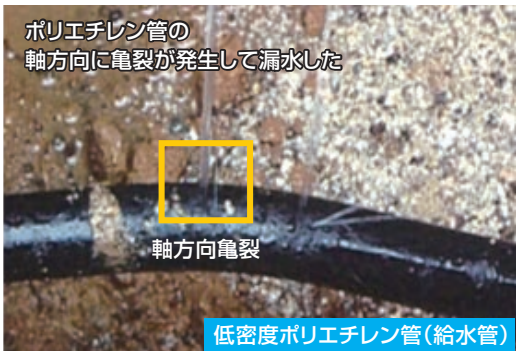
写真 管体破損による漏水

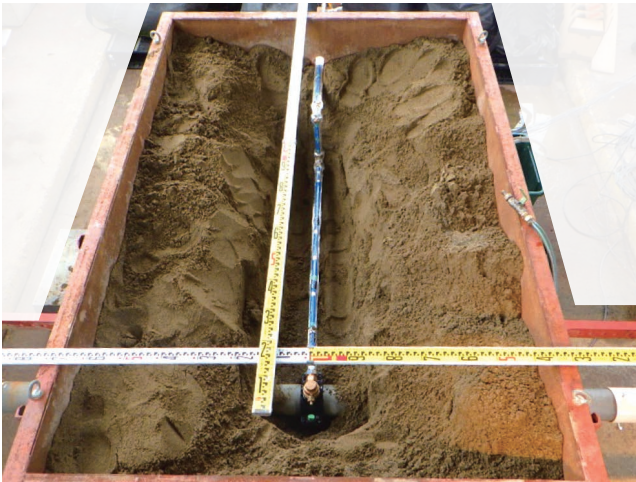
写真 土槽内の給水管設置状況

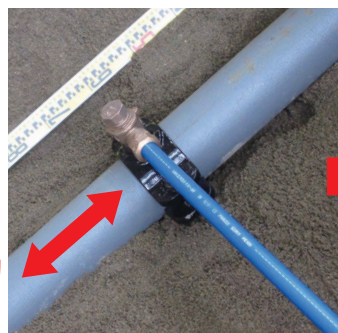
給水装置引込み部の耐震性は、配水管の管軸方向の地震動で評価します。管軸方向の地震動により金属製の配水管に最大で約30cmのすべりが発生すると、給水装置引込み部には以下の写真のように示すように狭い範囲で大きな曲げ変形が発生します。一方、配水青ポリ管に発生するすべり量は最大でも1.2cmであるため、給水管に与える影響がごく僅かです。

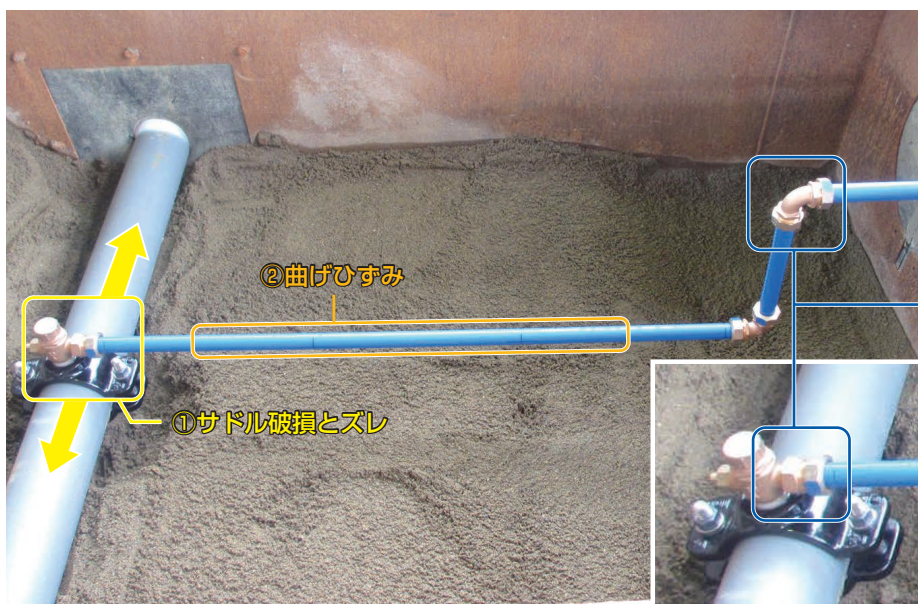
- ① 金属製サドル分水栓の破損とズレ
- ② 給水青ポリ管に発生する曲げひずみ
- ③ 金属継手と青ポリ管の接合部のひずみ集中(青ポリ管の降伏)になります。

写真 給水装置引込み部に想定される地震被害(金属管からの給水分岐例)

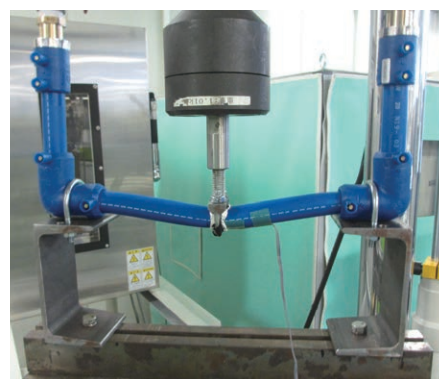
曲げ変形に対する許容ひずみは、繰返し地震動に追従しなければならないため、給水青ポリ管の繰返し曲げ試験(写真)により決めました。その結果、6%ひずみでは320回の繰返しで明確な水圧低下を生じることから、曲げ変形に対する許容ひずみは、6.0%以下としました。

写真 給水青ポリ管の繰返し曲げ試験

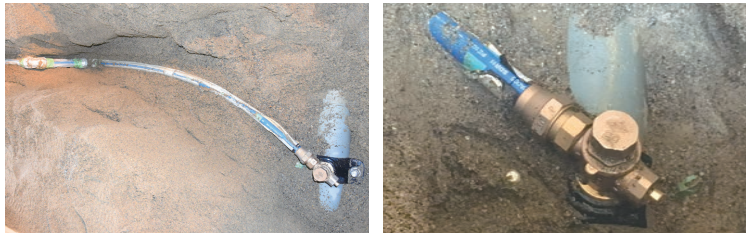
金属製配水管に30cmのすべりが発生した場合の、分岐部の耐震実験結果です。

回転性能を有する金属製サドル分水栓と、給水青ポリ管にひずみが集中しないように改良した金属継手の組合せで「レベル2地震動」に対応します。給水青ポリ管が降伏していませんので、地震後も引き続き使用できます。なお、詳しい実験結果は研究会各社のパンフレットなどを参照ください。

| 評価したシステム | 金属製サドル(回転)で分岐、金属継手を使用 | |
|---|---|--|
| 発生した曲げひずみ | 6.0%以下 | |
